Maestría de Investigación en Cambio Climático, Sustentabilidad y Desarrollo

## **Evaluación de la vulnerabilidad a inundaciones en entornos urbanos**

**Caso: Barrio Turubamba Bajo, Quito**

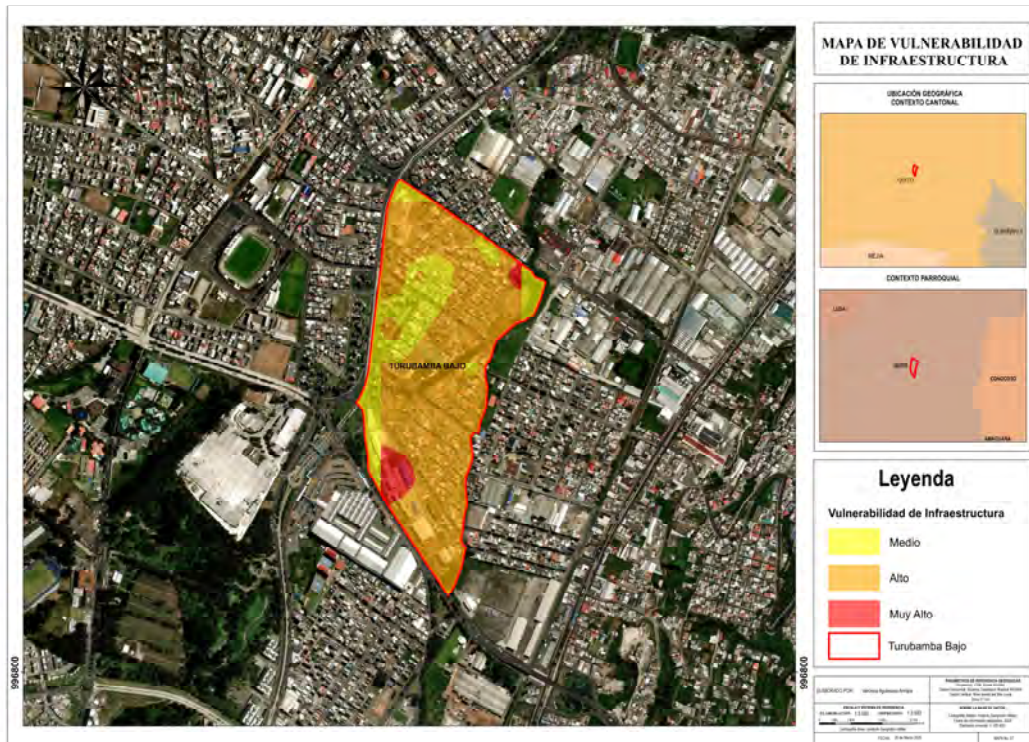
Figura 21. Mapa síntesis de la vulnerabilidad infraestructural, Turubamba Bajo  
Fuente y elaboración propia

Las viviendas se sitúan en riesgo mayor de sufrir daños funcionales durante precipitaciones intensas, siendo más vulnerables a filtraciones masivas y afectaciones de cimientos y afectando la posibilidad de evacuaciones preventivas en casos críticos. Viviendas dentro del nivel de vulnerabilidad muy alta, representa viviendas en estados críticos de conservación y estabilidad, con posibles riesgos de colapso y capacidad reducida de resistir eventos climáticos extremos e inclusive lluvias moderadas pueden desencadenar fallas estructurales relevantes.

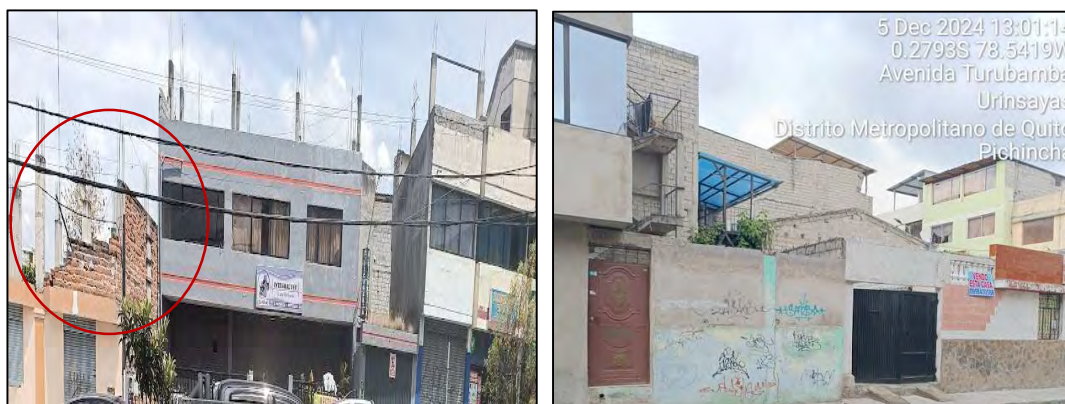
Figura 24. Ejemplos de estructuras habitacionales con deterioro, Turubamba Bajo  
Fuente: fotografías tomadas durante las visitas de campo en diciembre 2024

De forma específica, un nivel alto de vulnerabilidad dentro de este contexto identifica sectores con una mayor exposición y fragilidad frente a los impactos de inundaciones. Se identificó que en Turubamba Bajo, esto se debe a factores antrópicos, físicos y sociales. Suelos con baja capacidad de absorción de escorrentías debido al proceso intenso de urbanización y conversión de uso de suelo de agrícola a residencial que ha experimentado el barrio desde las décadas de 1970 y 1980 (Vidal et al. 2018; Terán Parra 2010), se relaciona con la vulnerabilidad alta respecto a infraestructuras ya que, conjuntamente con la expansión urbana, las construcciones habitacionales informales y sin permisos adecuados (Dávila et al. 2020; Gómez y Cuvi 2016), tomaron lugar y en la actualidad, una gran proporción (34,4%, apartado 1.3.1) de las unidades habitacionales presentan deterioro y fallas estructurales debido a los procesos constructivos deficientes como se puede apreciar en los ejemplos provistos en la figura 24.

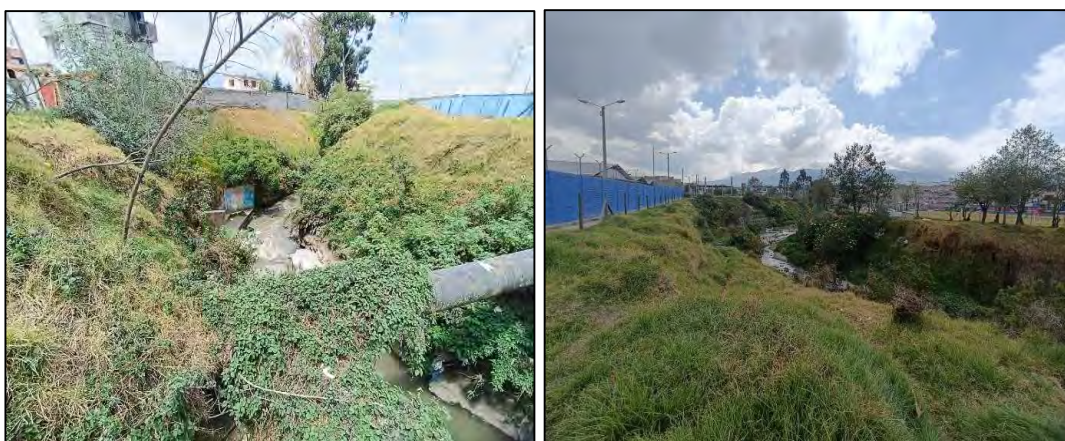
Figura 25. Tramos de la quebrada Shanshayacu y viviendas cercanas  
Fuente: fotografías tomadas durante las visitas de campo en noviembre 2024

Asimismo, la ubicación de viviendas respecto a cuerpos de agua revela una proximidad intermedia, que, si bien no es la zona más crítica, representa una amenaza inminente frente a la posibilidad de afectaciones por el desbordamiento de quebradas, saturación del suelo y finalmente inundaciones. En este sentido, la población mayormente vulnerable se identifica en la zona donde cruza la quebrada Shanshayacu, ubicada a

0°16'44.9" de latitud sur y 78°32'21 de longitud oeste entre la calle Cusubamba y pasaje Oe2F en Turubamba Bajo, misma que se ha desbordado recurrentemente en años anteriores (Heredia 2023). En la figura 25 se observa dos tramos de la quebrada Shanshayacu y varias viviendas cercanas a esta dentro de la zona de influencia de 0 – 100 m.

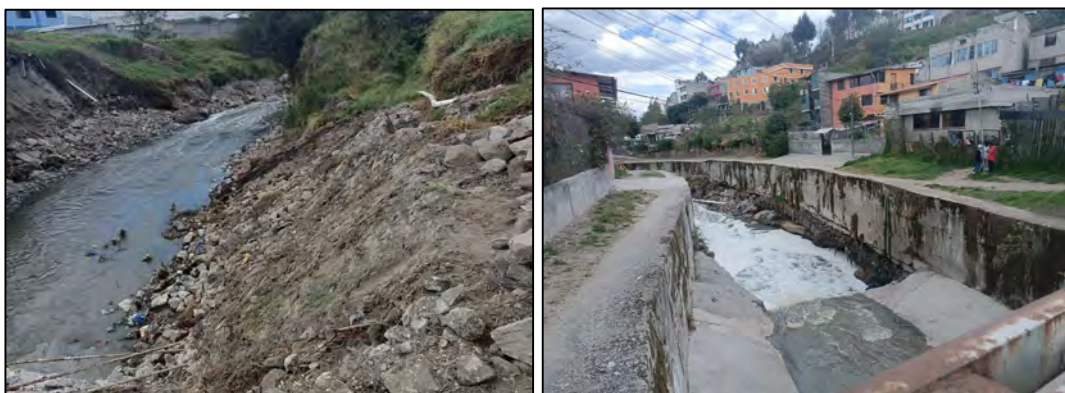
Figura 26. Tramos de la quebrada El Capulí y viviendas cercanas  
Fuente: fotografías tomadas durante las visitas de campo en noviembre 2024

En las inmediaciones del barrio, se identificó la quebrada El Capulí ubicada a 0°16'58.5" de latitud sur y 78°31'60.0 de longitud oeste en el sector de Guajaló y al este de Turubamba Bajo, misma que según la memoria colectiva de los habitantes (figura 10, literal a) e información de la EPMAPS (2022) ha experimentado desbordamientos a causa de erosiones y precipitaciones intensas dando lugar a inundaciones que afectan a los barrios ubicados en la zona de influencia como a los barrios aledaños. En la figura 26 se observa dos tramos de la quebrada y viviendas cercanas.

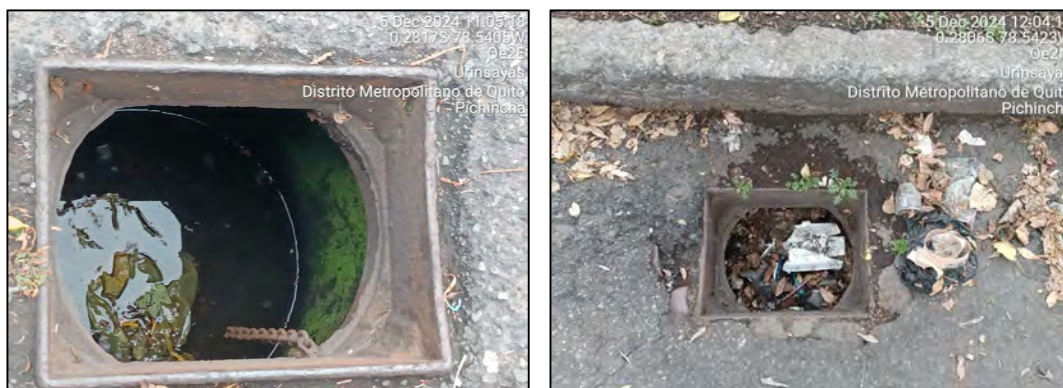
Figura 27. Ejemplos de infraestructura de drenaje convencional deterioradas, Turubamba Bajo  
Fuente: fotografías tomadas durante las visitas de campo en diciembre 2024

El crecimiento urbano significó, además, la expansión del sistema de alcantarillado en Turubamba Bajo. Este, a pesar de los lineamientos establecidos en el Plan Maestro Integrado de Agua Potable y Alcantarillado para el DMQ (EPMAPS 2011) en cuanto al mantenimiento, ampliación y mejoras del sistema de drenaje; en la actualidad este no es completamente suficiente en su capacidad y funcionalidad. Se suma a esta realidad, un importante grado de deterioro en la infraestructura de alcantarillados (65,6%, apartado 1.3.1) presentes en el barrio como se observa en la figura 27 y se puede revisar en el Anexo 5 con un registro fotográfico más completo. Este deterioro responde a la presencia de escombros, desechos y aguas servidas acumuladas en su interior (96,9% de las infraestructuras de drenaje registradas, apartado 1.3.1).

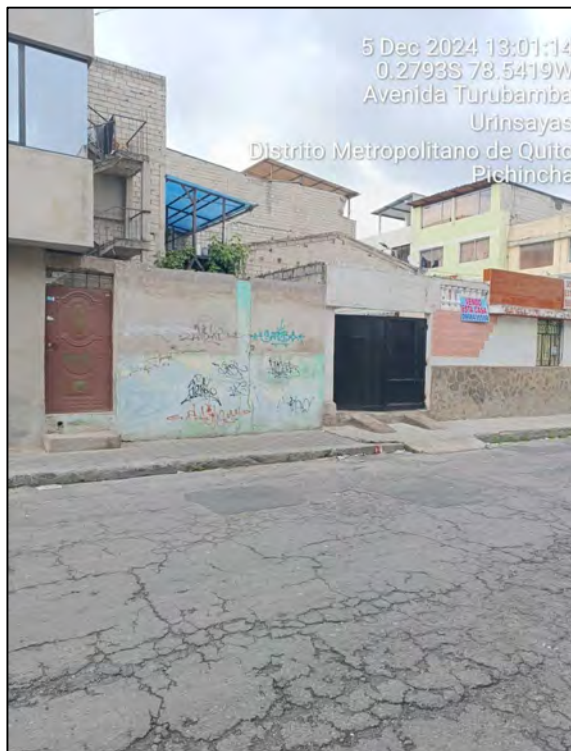
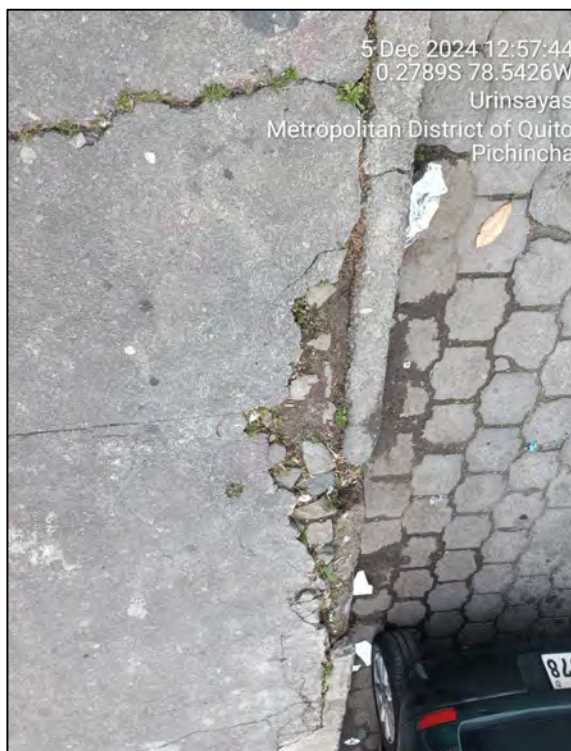
Apreciación del estado de viviendas y vías en Turubamba Bajo, diciembre 2024
